"Otra perla del pasado" el Centro Cívico y Sanitario

Filtraciones de agua de lluvia en el Consultorio médico por error de proyecto y construcción

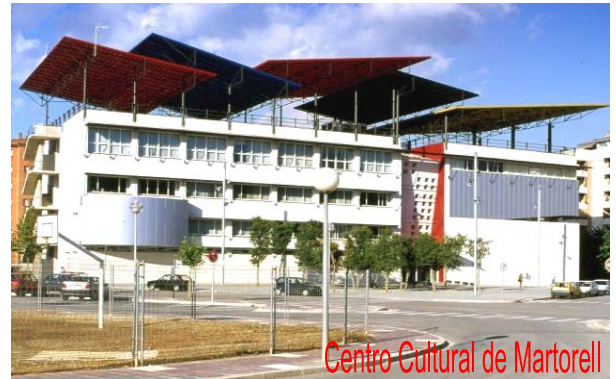
- La lámina impermeable de la cubierta no tiene continuidad por los muros perimetrales lo cual es una zona riesgo o coladero de filtración de agua hacia el interior.
- El perfil metálico del perímetro de la cubierta no dispone de rompe aguas, bajando el agua por el revestimiento de la fachada, lo cual ha hecho saltar la protección o impermeabilización de la misma.
- Los materiales del pavimento del suelo de la cubierta del Consultorio no son los proyectados lo cual provoca que se

agriete y se levante. Su espesor de 2 cm. no admite pesos excesivos, como son los vehículos los cuales no deben pasar o dejarse encima.

- Canalizaciones defectuosas y posición incorrecta de desagües y rejillas de recogida de aguas pluviales en la cubierta.
- Sellado incorrecto en zonas de desagües y de la unión del pavimento con las uniones perimetrales de la cubierta.
- Vertientes incorrectas de la evacuación de aguas de la cubierta. Ha habido que perforar las bovedillas de hormigón que conforman el forjado de la cubierta en los lugares que hay filtraciones para canalizar la salida del agua hacia el exterior del edificio.

Ahora el Ayuntamiento ha de volver a gastarse el dinero en repararlo e impermeabilizándolo para evitar su degradación y las filtraciones de agua, por lo que se está trabajando en un Plan Urgente de Actuación.
