"Otra perla del pasado" el Centro Cívico y Sanitario

Filtraciones de agua de lluvia en el Consultorio médico por error de proyecto y construcción

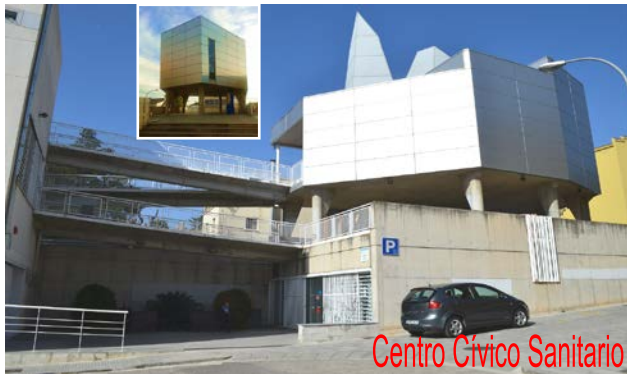
El Centro Cívico y Sanitario tiene graves errores como su falta de aprovechamiento del espacio y el encajonamiento de su estética que hace imposible ser visto abiertamente. A ello se ha de añadir, desde hace años, las filtraciones de agua que hacen impracticable determinadas áreas del Consultorio médico debido a errores del diseño y de la construcción localizados en el perímetro del edificio por lo que desde hace años los días de lluvia y los posteriores hay filtraciones y goteras en el interior del edificio.

En el Consultorio de medicina general afectan a la Sala de espera, lavabos, almacén y un despacho de Consulta médica.

En el área de Pediatría afecta a la Sala de espera y acumula desperfectos diversos en la fachada.
