# Gaseoducto Martorell-Figueras: Sector Polígono industrial de Ca n'Estella

Soterramiento defectuoso,  
en área adyacente al parquin del Centro Técnico de SEAT, provocando:  
socavones, grietas y hundimiento del terreno, incluido el parquin.

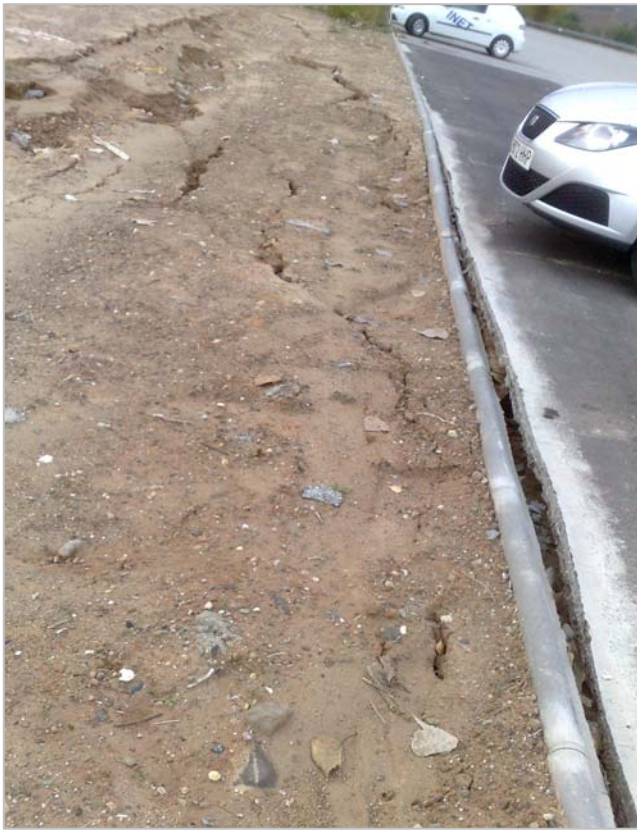
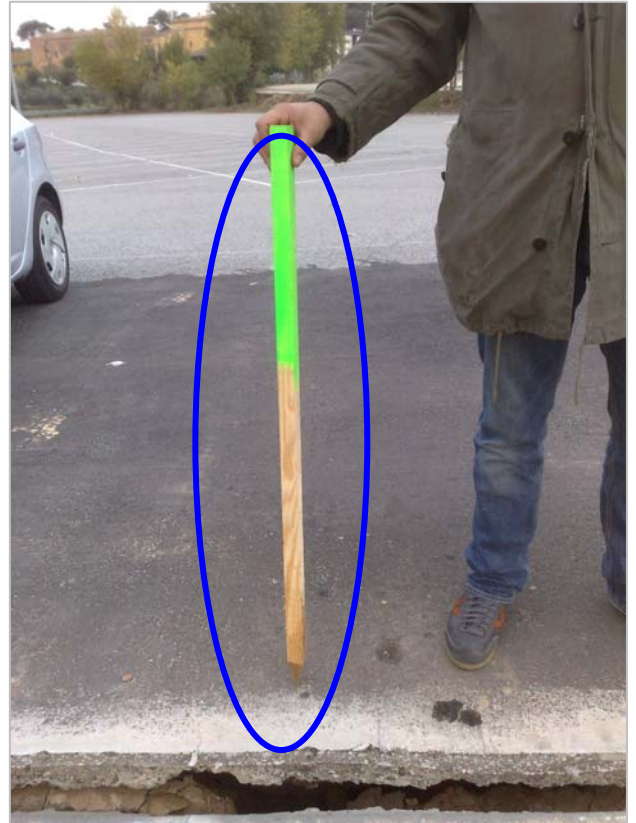
El agua pluvial se filtra por las grietas erosionando el terreno, lo cual provoca hundimientos o socavones.

El Ayuntamiento y SEAT solicitarán a ENAGAS que vuelva a efectuar adecuadamente las obras de reposición de los terrenos a su estado original y que repare los daños causados.

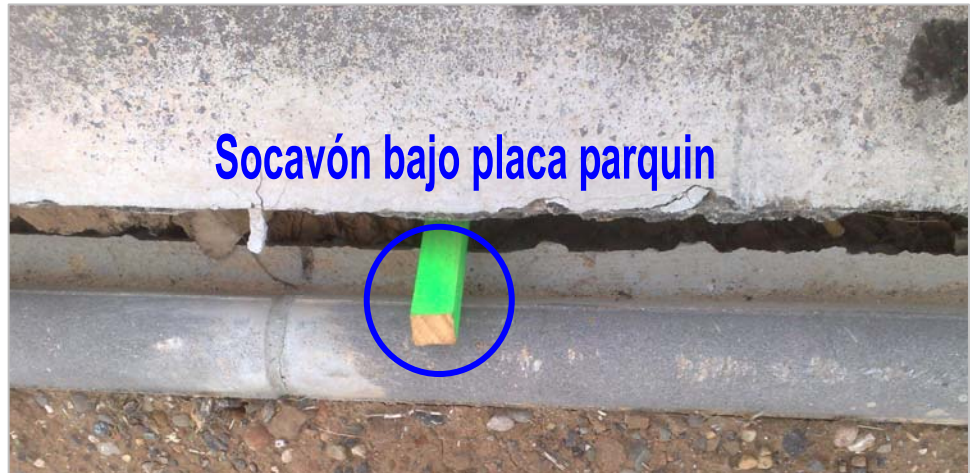
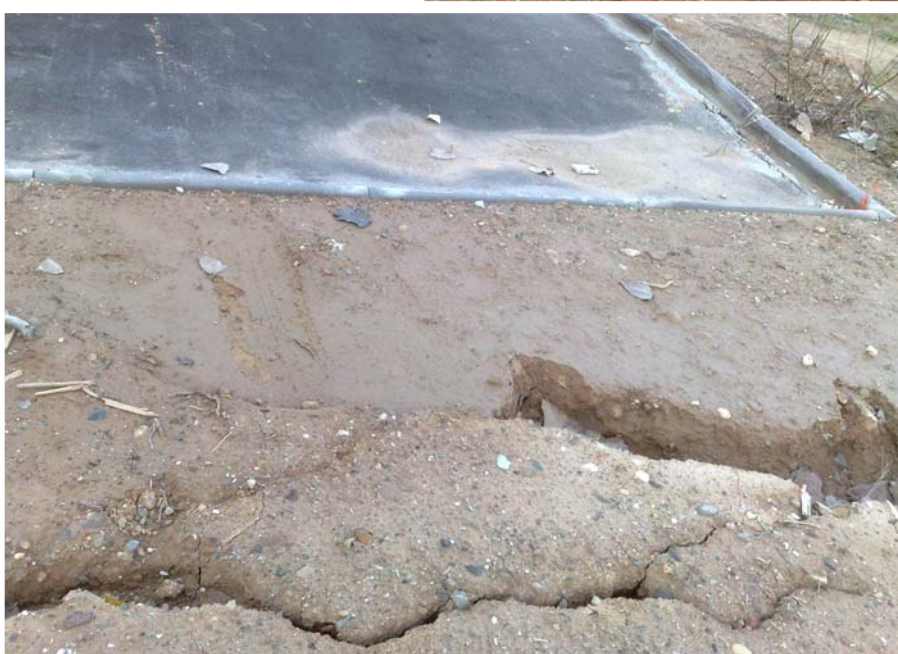
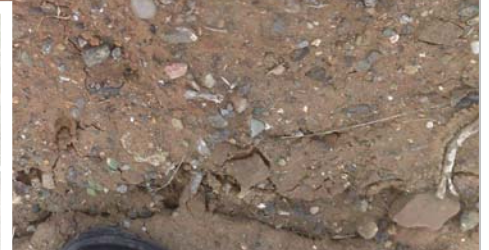
La placa de asfalto, correspondiente al parquin está deformada y hundida con grandes vaciados de tierras lo que puede provocar daños en los coches aparcados en caso de socavón.
